# LAUDO DE AVALIAÇÃO DE VEÍCULOS, EQUIPAMENTOS E MATERIAIS PARA LEILÃO

**LOTE / DESCRIÇÃO:** Lote nº03 / 01 (um) motoniveladora, marca Caterpillar, Modelo 140B, ano de fabricação 1980

**1. LOTE Nº03 - 01 (UM) MOTONIVELADORA, MARCA CATERPILLAR, MODELO 140B, ANO 1980.**

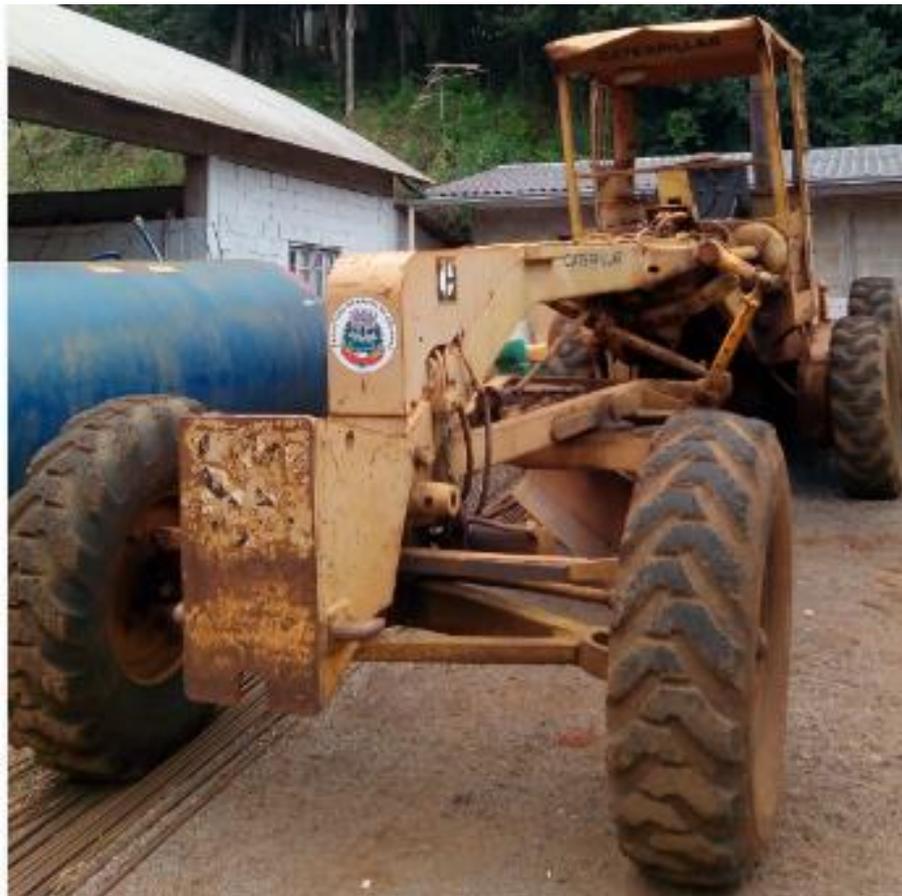
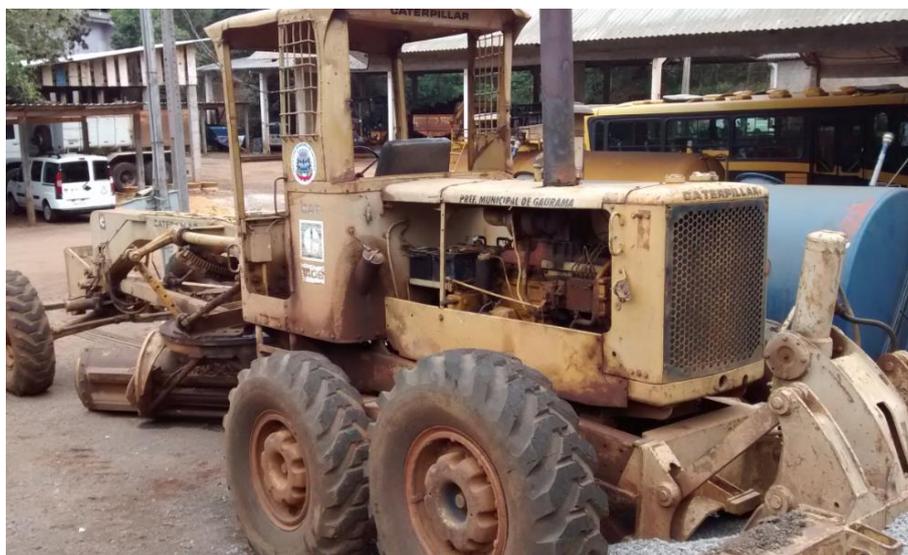
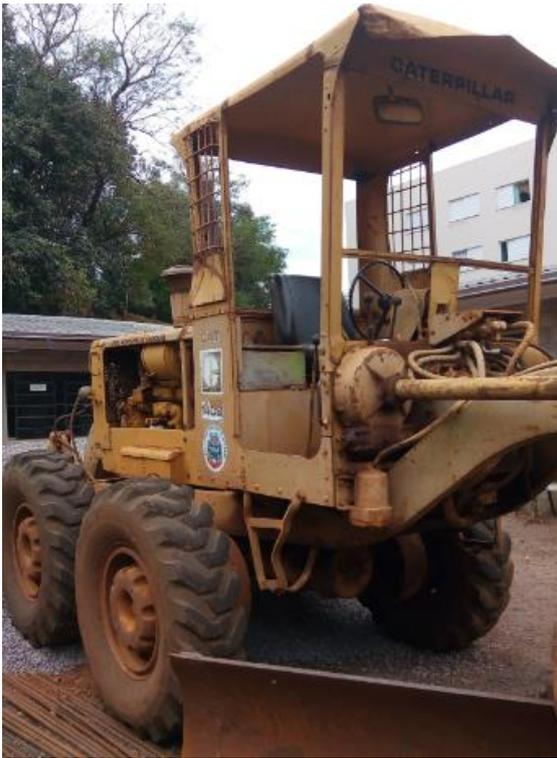
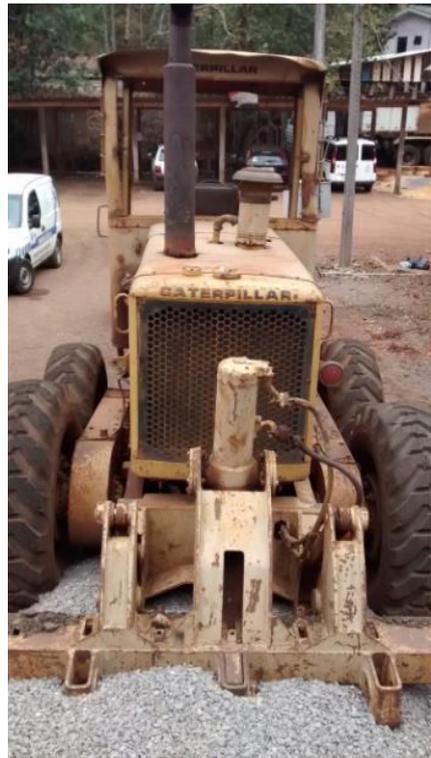
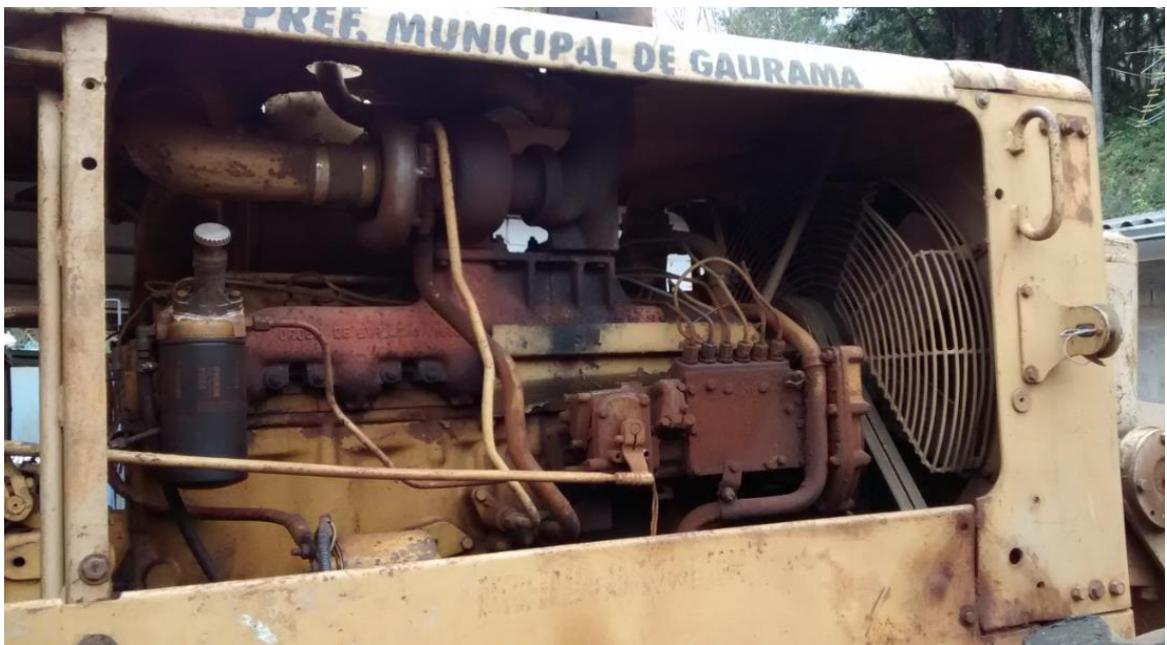
#### 1.4. Relatório fotográfico

<b>FUNILARIA:</b>	Teto amassado e com diversas soldas, apresentando pontos de corrosão.
<b>PÁ:</b>	Comprimento 3960mm
<b>MOTOR:</b>	Verificado nível de óleo, sem vazamentos, apresenta todos componentes para funcionamento, o mesmo não foi colocado em funcionamento.
<b>CHASSI:</b>	Em bom estado, não apresenta soldas nem pontos de corrosão, aparentemente alinhado.
<b>TRANSMISSÃO:</b>	Sem vazamentos. Marchas engatam com o veículo parado.
<b>FREIOS:</b>	Sem vazamentos, requer revisão.
<b>INTERIOR:</b>	Banco em bom estado.
<b>SISTEMA</b>	Sem iluminação dianteira e somente uma lanterna traseira. Bateria

<b>ELÉTRICO:</b>	descarregada.
<b>PNEUS:</b>	Com 50% da vida util.
<b>KM/ HORÍMETRO:</b>	97.454hs
<b>ESTADO GERAL:</b>	Em bom estado de conservação, sistema de direção apresentando pequenos vazamentos, necessita de reparos e revisão mecânica para voltar a circulação para não comprometer a segurança e bom funcionamento do mesmo.
